红外热像仪在建筑领域中的应用

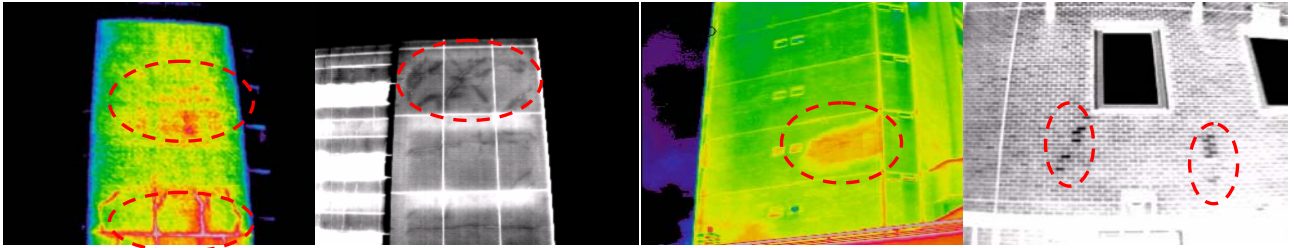
结构缺陷  
裂缝

结构缺陷  
大面积空鼓

结构缺陷  
粘贴饰面

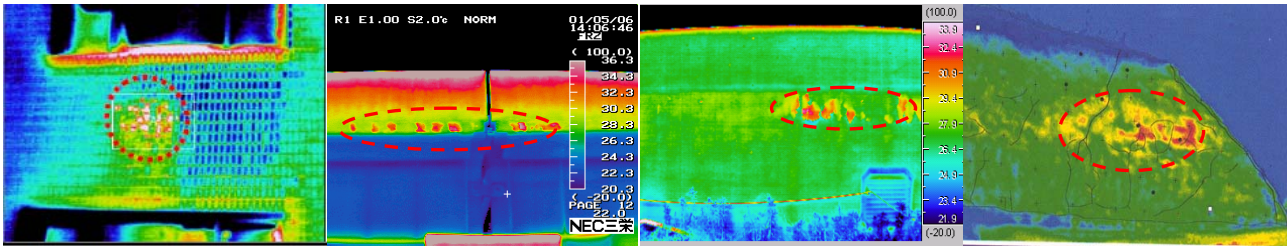
结构缺陷  
粘贴饰面

桥梁结构缺陷  
空洞

仓库结构缺陷  
粘贴剥落

护坡  
空穴

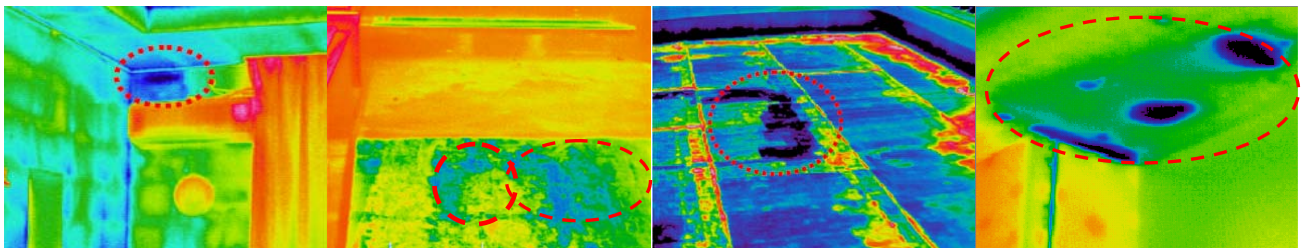
室内天花板  
隔热材料未安装

游泳池  
底部渗漏

路面  
管道渗漏

天花板  
渗漏

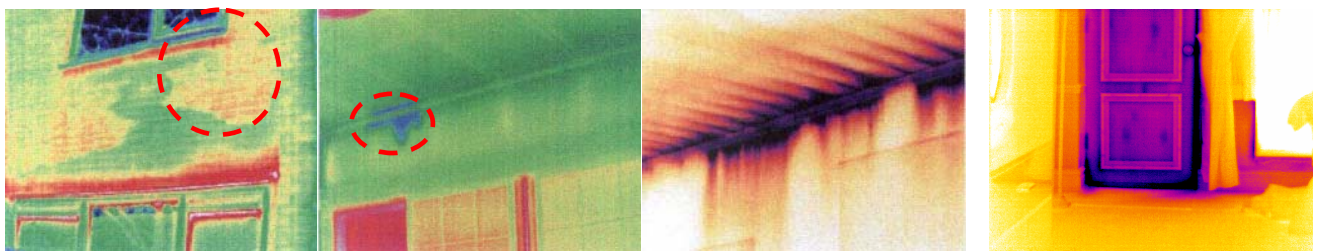
建筑物外墙  
大面积受潮

室内天花板连接处  
渗漏源寻找

节能检测，墙体上盖板  
冷空气渗透

节能检测，门窗玻璃外墙  
气密性检测

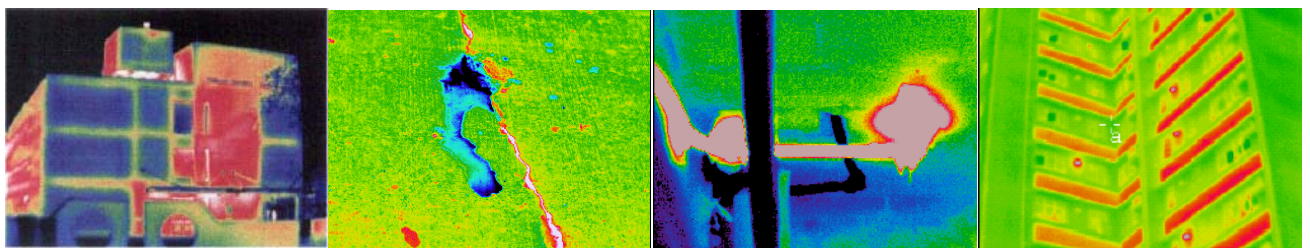
建筑节能检测  
热桥

高速公路路面缺陷检测  
空穴

管道定位  
热水和冷水管

楼宇竣工验收  
缺陷和节能性检测
